**Здание Петрушихинская ООШ филиал МБОУ
Дмитро - Титовская СОШ расположенное
по адресу: Алтайский край, Кытмановский район,
с. Петрушиха, ул. Школьная, д. 12**

**Технический отчет
ПО ПРЕДВАРИТЕЛЬНОМУ (ВИЗУАЛЬНОМУ)
ОБСЛЕДОВАНИЮ СТРОИТЕЛЬНЫХ КОНСТРУКЦИЙ
ЗДАНИЯ**

721-008-20-ТО

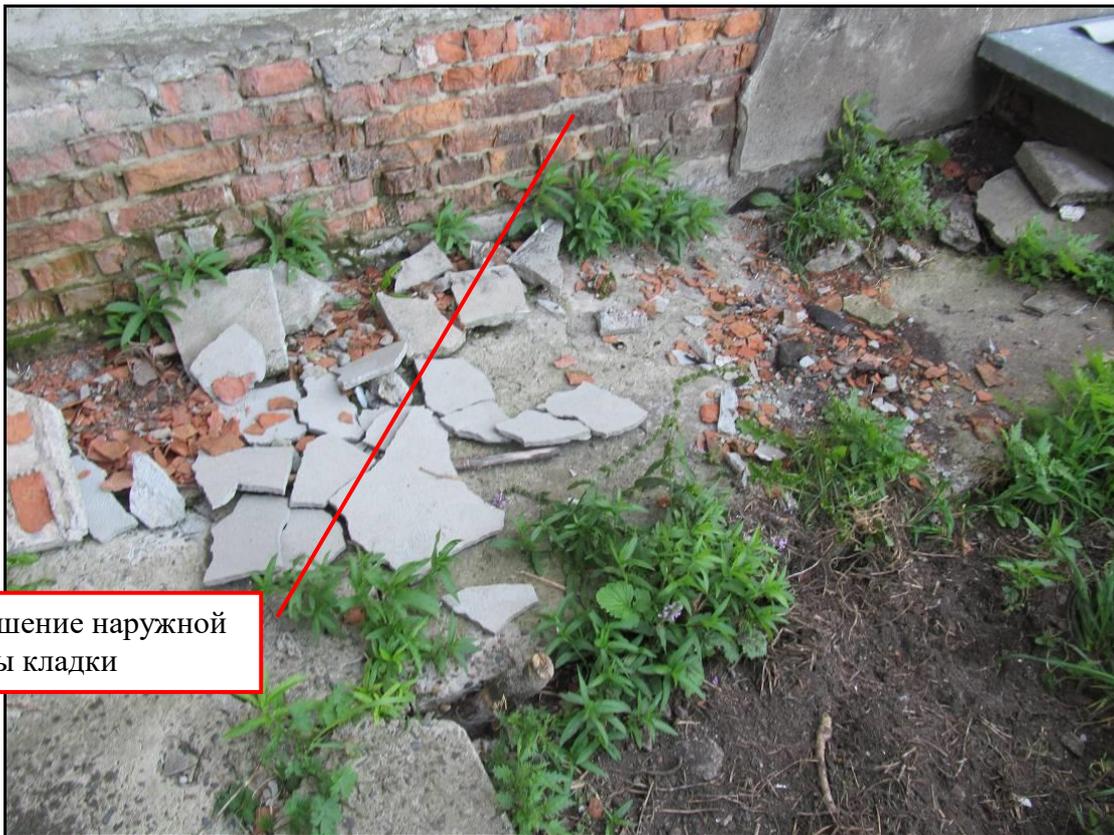
Рис. 1 Фрагмент цоколя наружной стены

Разрушение наружной
версты кладки

- разрушение кирпичной кладки в цокольной части стены на глубину до 120мм;
- отсутствие (разрушение) водоотталкивающей мастики поверх цементно – песчаного раствора в межблочных швах;

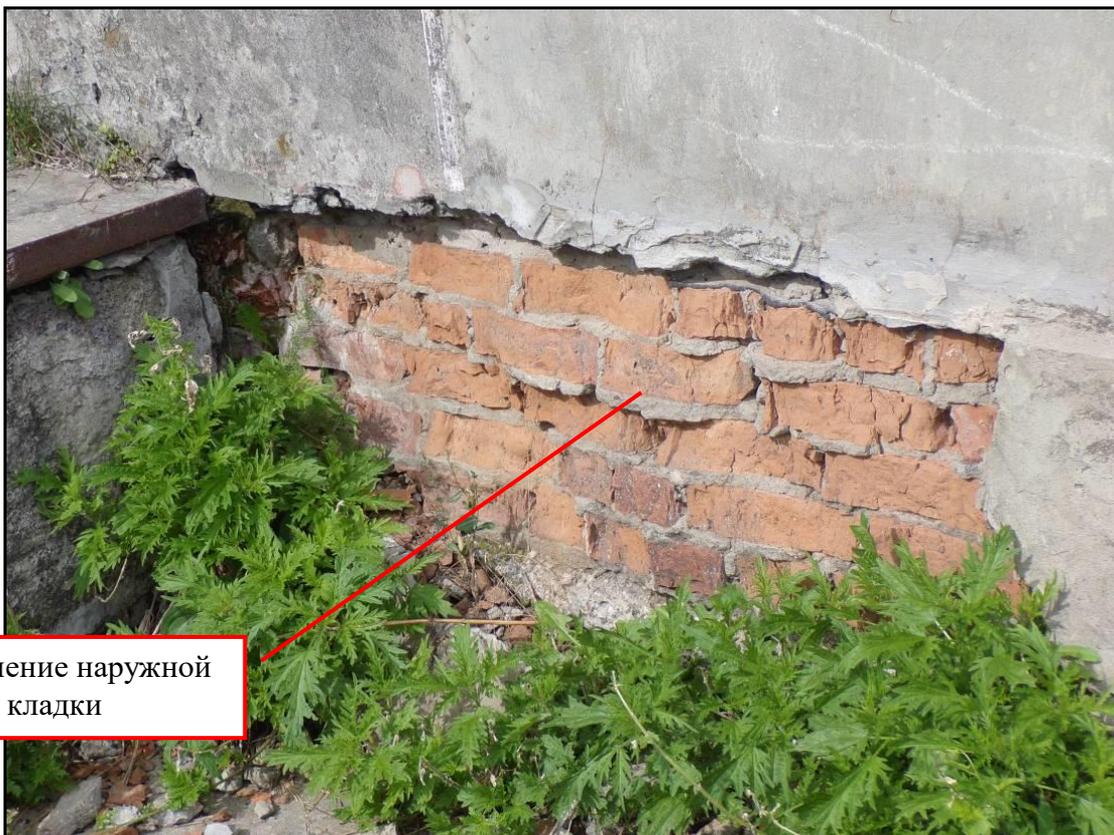
Рис. 2 Фрагмент цоколя наружной стены

Разрушение наружной
версты кладки

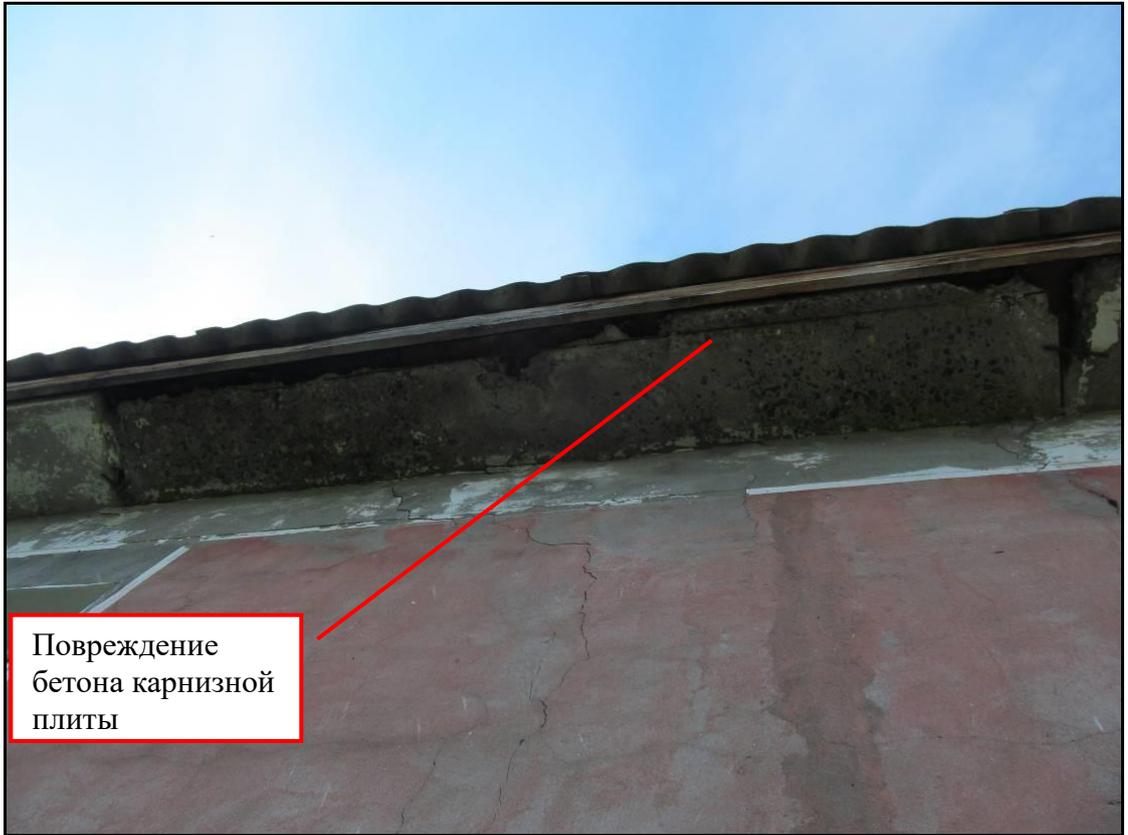
Рис. 7 Фрагмент карниза

Повреждение
бетона карнизной
плиты

- разрушение штукатурного слоя со стороны фасадов на отдельных участках стен;
- следы замачивания наружных стен атмосферными осадками (дождь, снег);
- размораживание бетона карнизных плит.

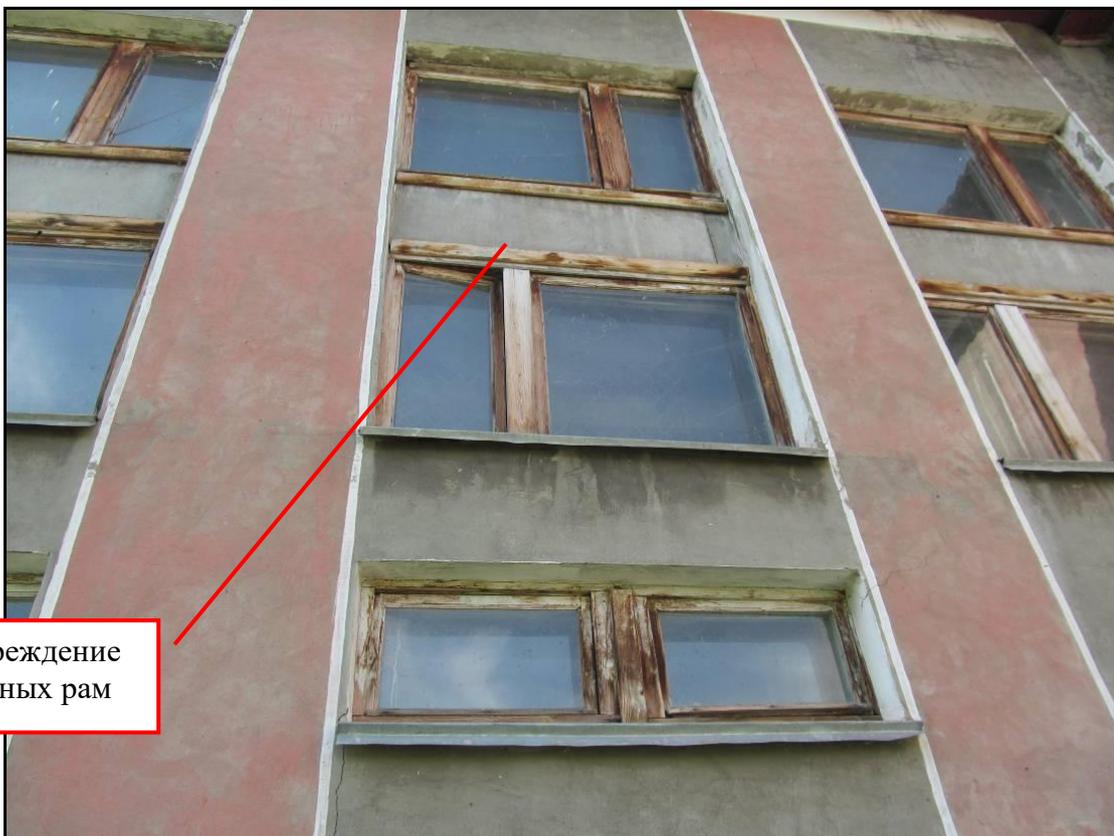
Рис. 9 Фрагмент фасада

- оконные блоки перекошены, при закрывании неплотно прилегают к коробкам, сопряжения ослаблены, остекление окон повреждены или отсутствует;
- древесина переплетов растрескалась, имеются следы гнили, масляная краска отслоилась, подоконные доски и сливы повреждены, частично отсутствуют.

Повреждение оконных рам

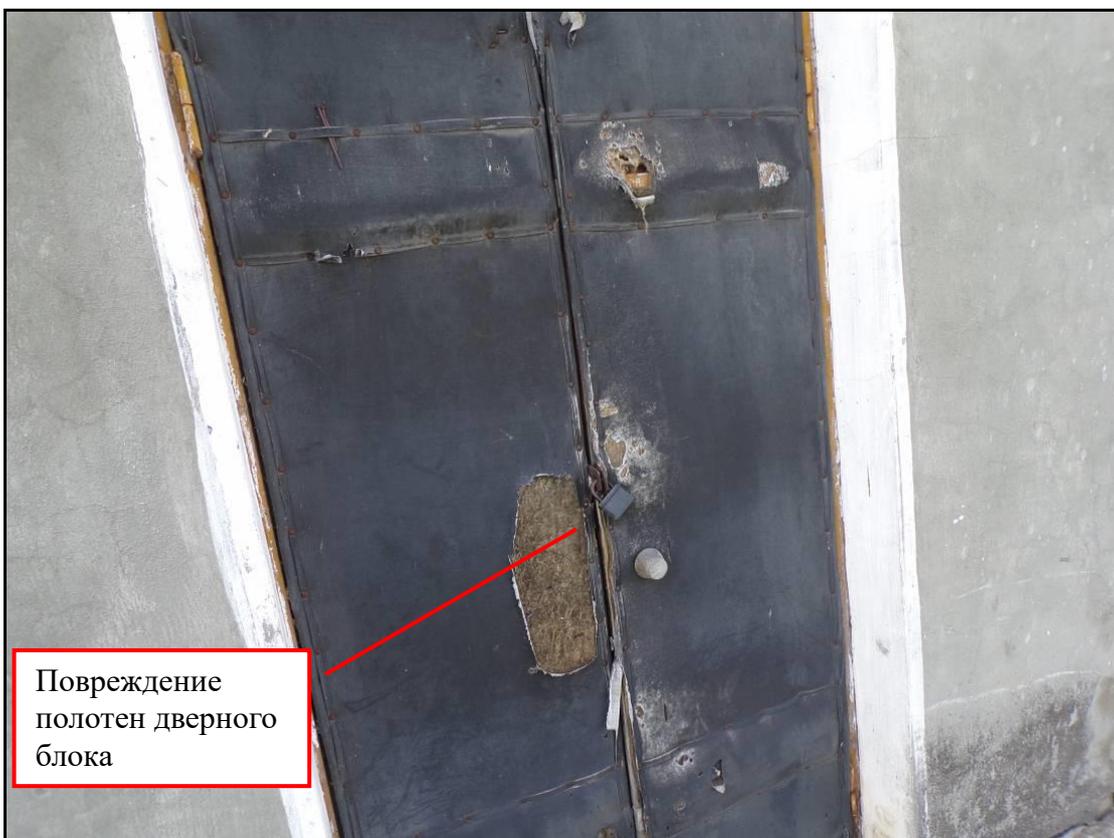
Рис. 10 Фрагмент наружной двери в осях «б/Б-В»

- блоки разошлись, расшатывание дверных коробок и полотен, имеются неплотности притвора;
- древесина растрескалась, следы замачивания и загнивания древесины, масляная краска отслоилась;
- многочисленные следы ремонтов в местах установки дверной фурнитуры, частично дверная фурнитура отсутствует.

Повреждение полотен дверного блока

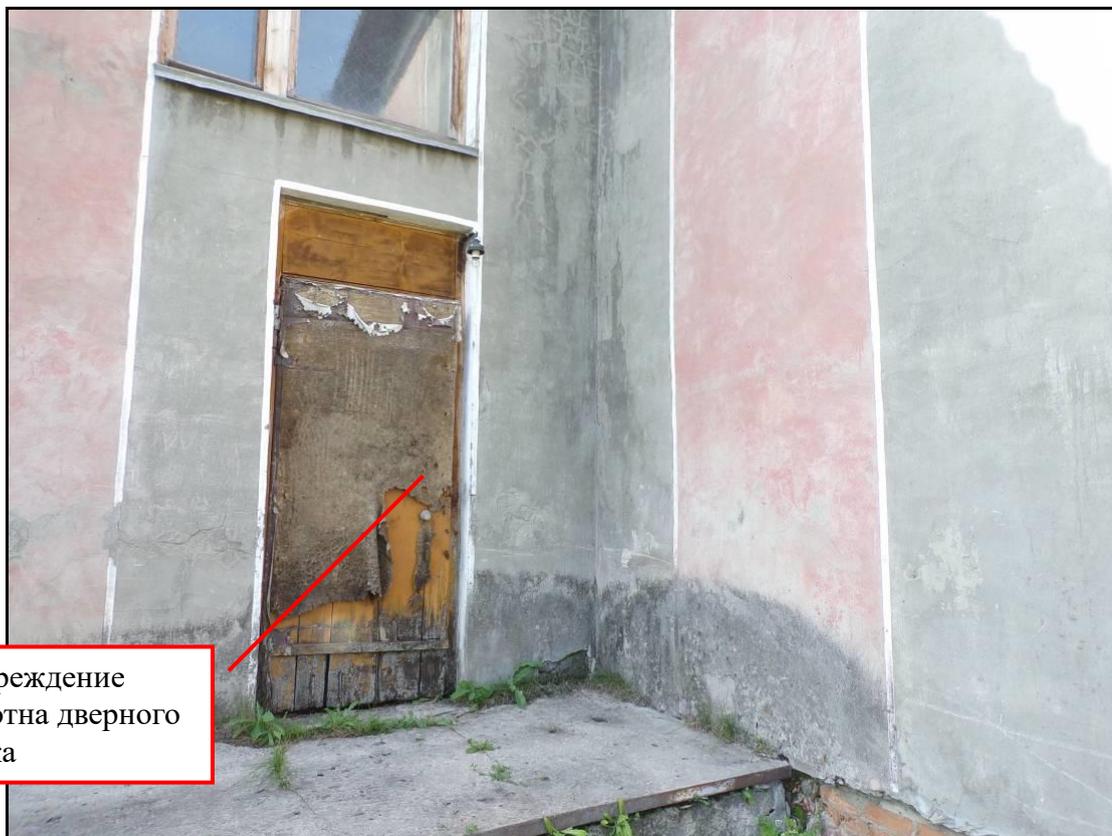
Рис. 11 Фрагмент наружной двери в осях «5/Б»

Повреждение
полотна дверного
блока

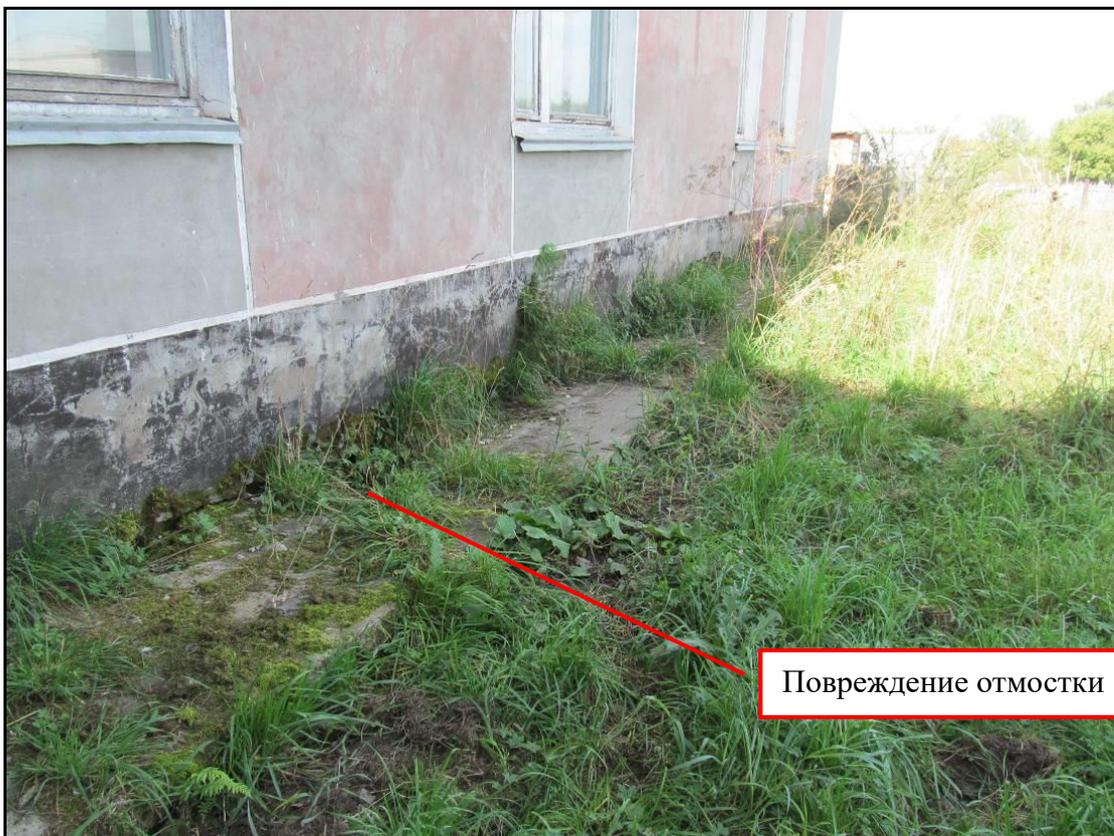
Рис. 13 Фрагмент отмостки

При визуальном обследовании отмостки обнаружены многочисленные трещины, провалы, отрывы отмостки от стен здания (см. рис. 12,13,18 Прилож. Д).

Повреждение отмостки

- многочисленные трещины, провалы, отрывы отмостки от стен здания;

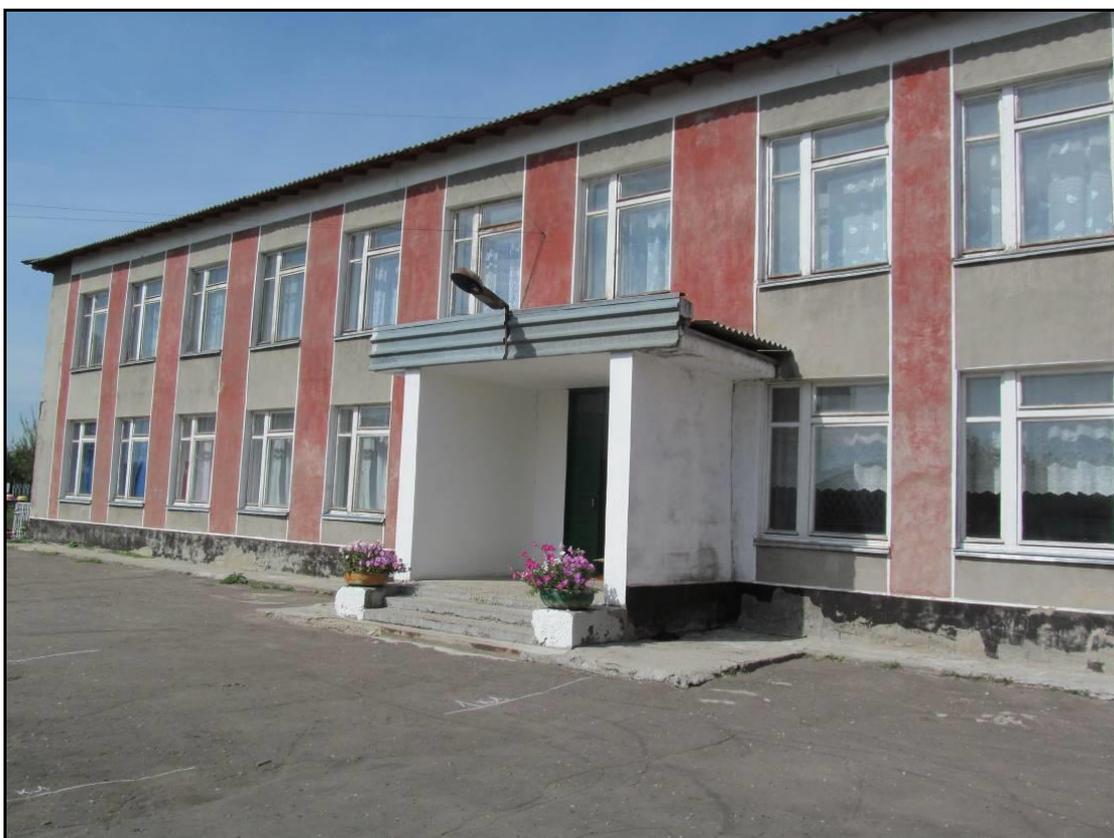
Рис. 14 Фрагмент входного узла (главный вход) «2-3/Б»

- карнизные свесы с козырька выполнены без устройства деревянного настила в результате чего происходит повреждение асбестоцементных листов и замачивание конструкций (см. рис. 14,15 Прилож. Д);
- разрушение бетона крыльца входного узла.

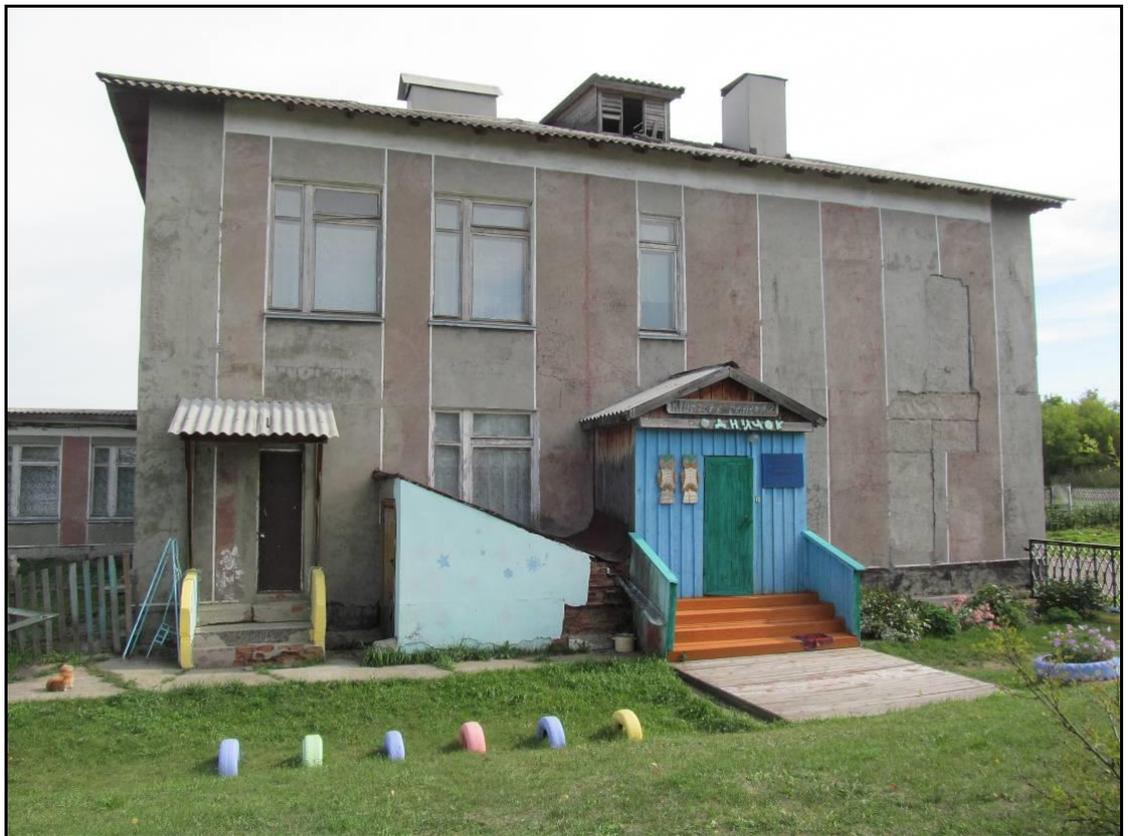
Рис. 16 Фрагмент входных узлов в осях «1/В-Б»

- разрушение бетона крыльца;
- гниль деревянных элементов козырька;
- повреждение кровли из асбестоцементных волнистых листов.

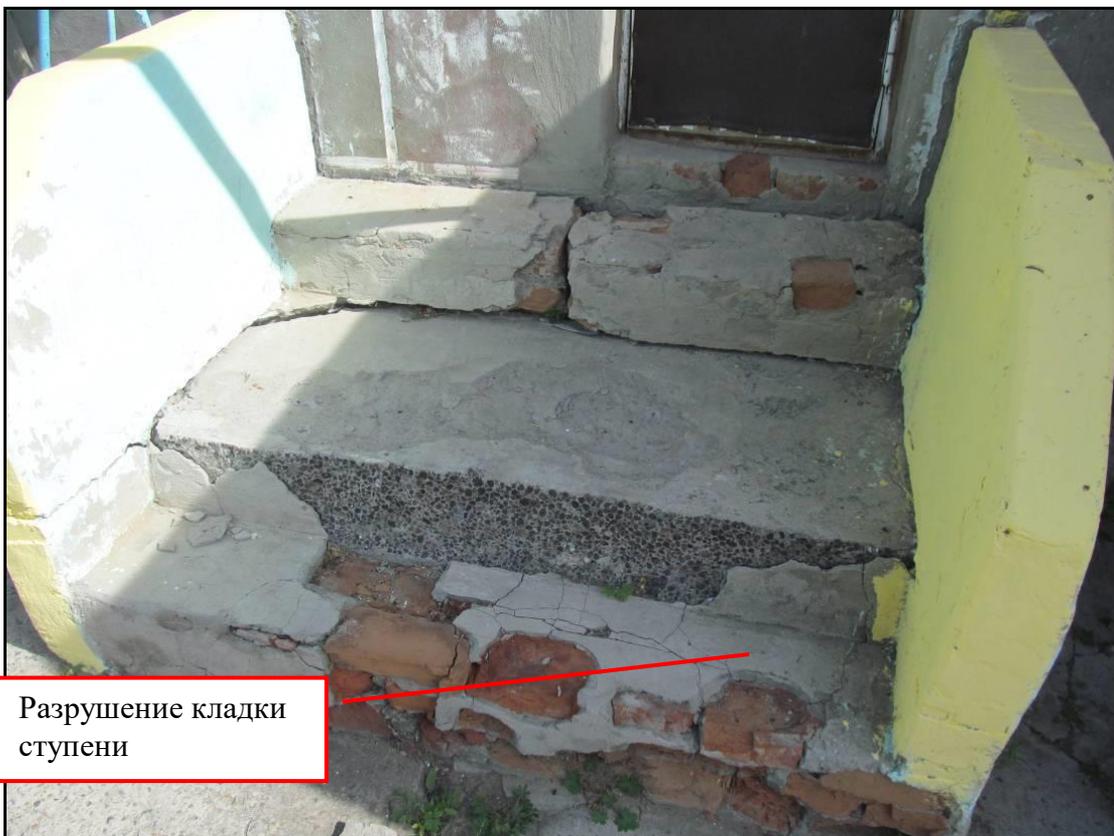
Рис. 17 Фрагмент входного узла в осях «1/В-Б»

При визуальном обследовании входного узла в осях «1/В» обнаружены зыбкость, гниль и повреждение досок входного узла.

Разрушение кладки ступени

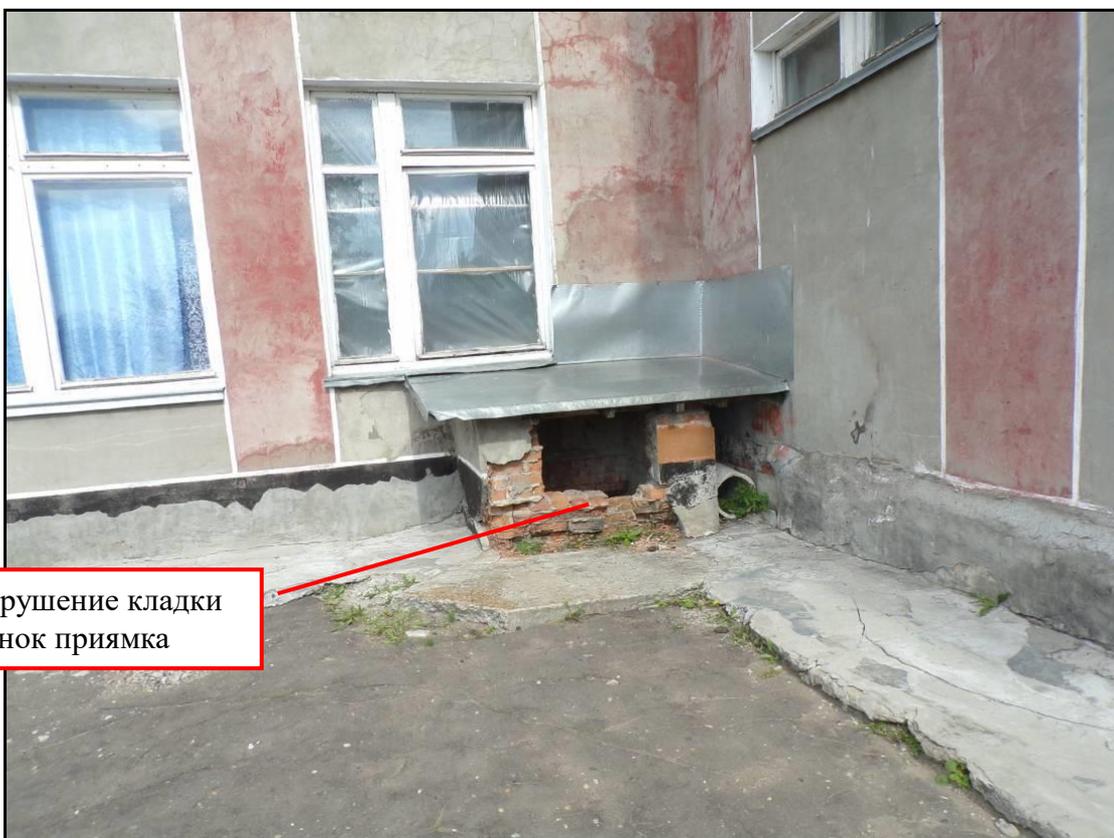
Рис. 18 Фрагмент светового приямка в осях «1-4»

При визуальном обследовании светового приямка обнаружены участки разрушения и замачивания кладки (см. рис. 18 Прилож. Д).

Разрушение кладки стенок приямка

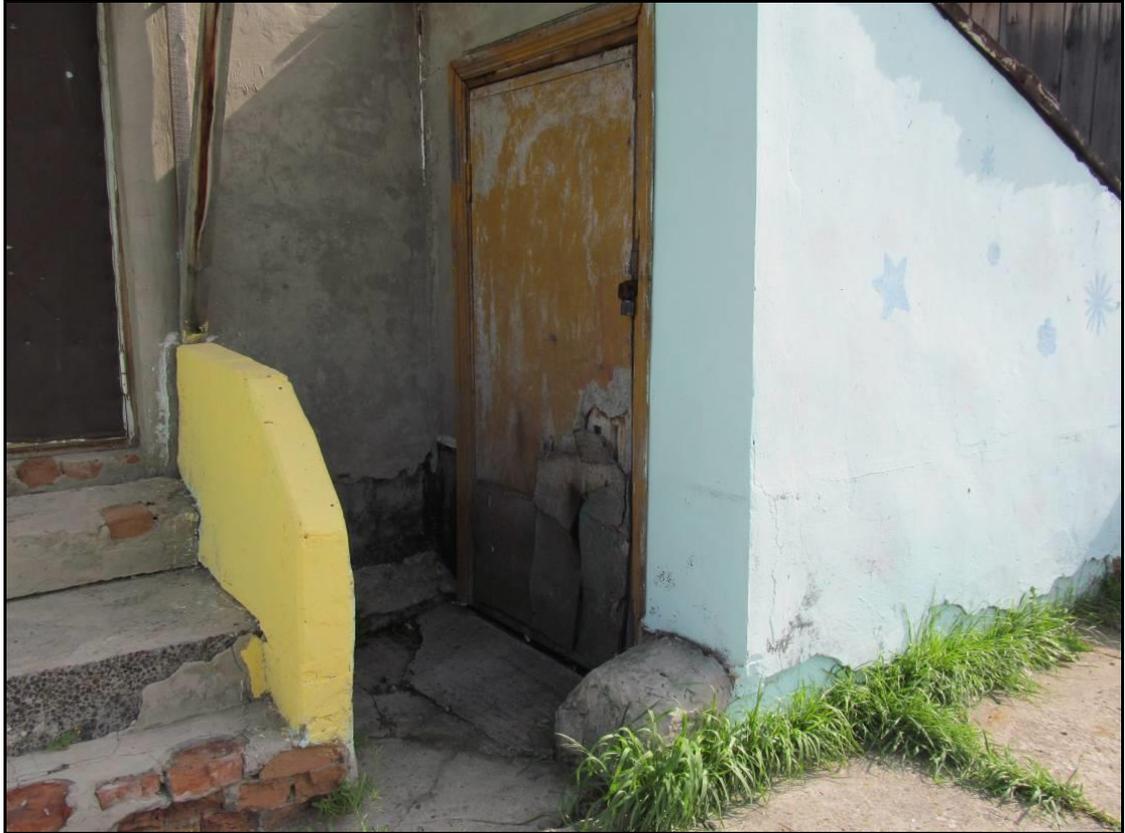
Рис. 19 Фрагмент входа в подвал в осях «1/В-Б»

- замачивание и разрушение кладки наружных стен (см. рис. 19,20 Прилож. Д);

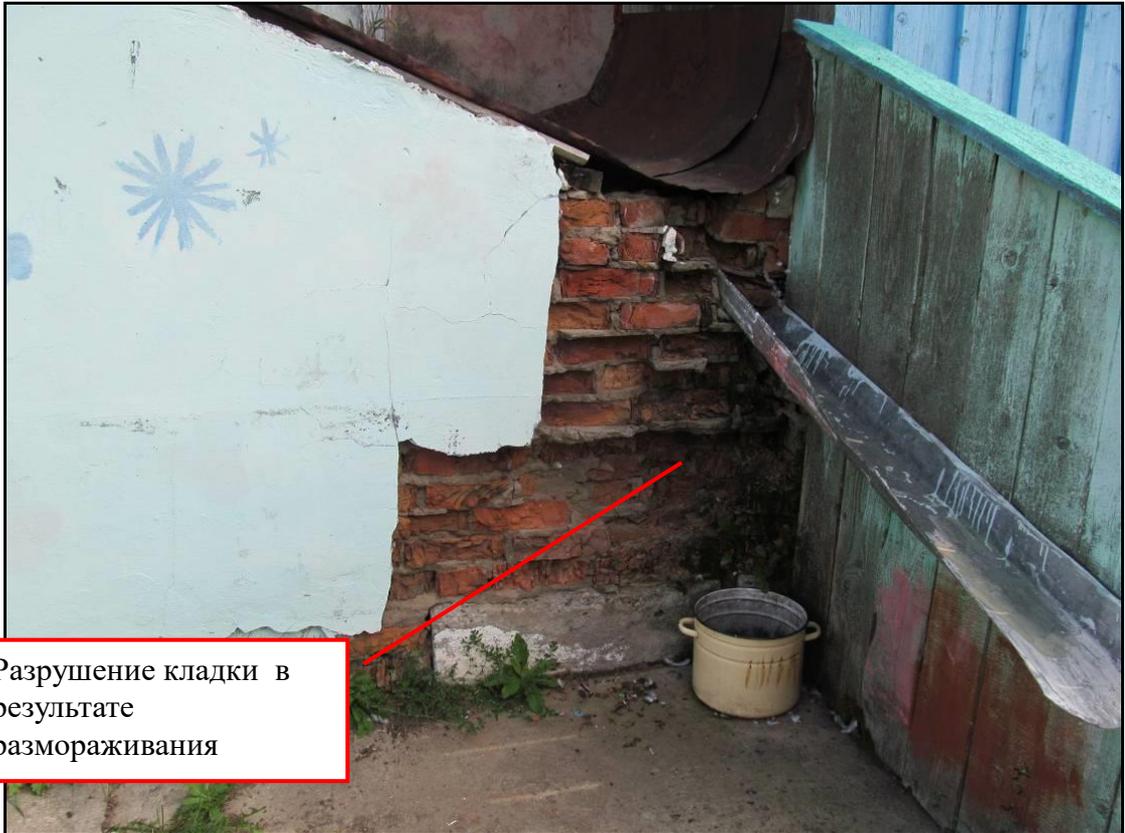
Рис. 20 Фрагмент входа в подвал в осях «1/В-Б»

Разрушение кладки в результате размораживания

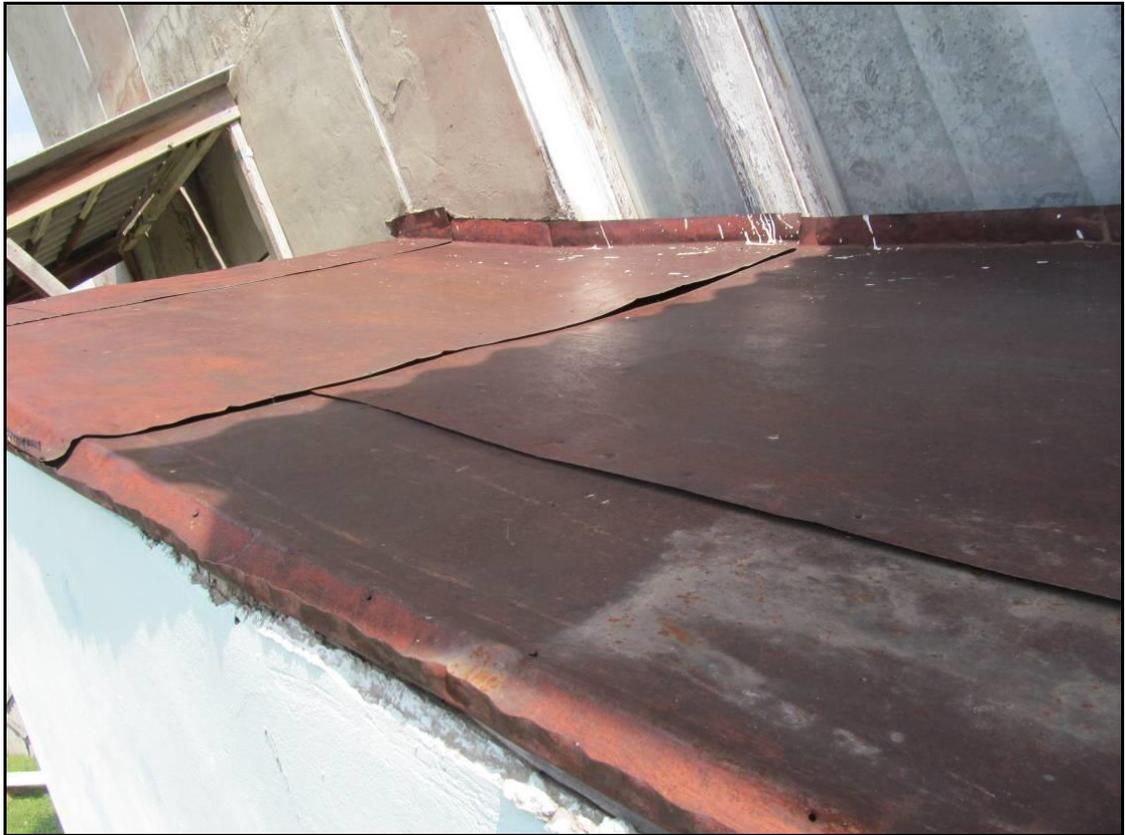
Рис. 21 Фрагмент кровли входа в подвал в осях «1/В-Б»

- гниль досок покрытия над входом в подвал, повреждение кровельных листов (см. рис. 21 Прилож. Д).

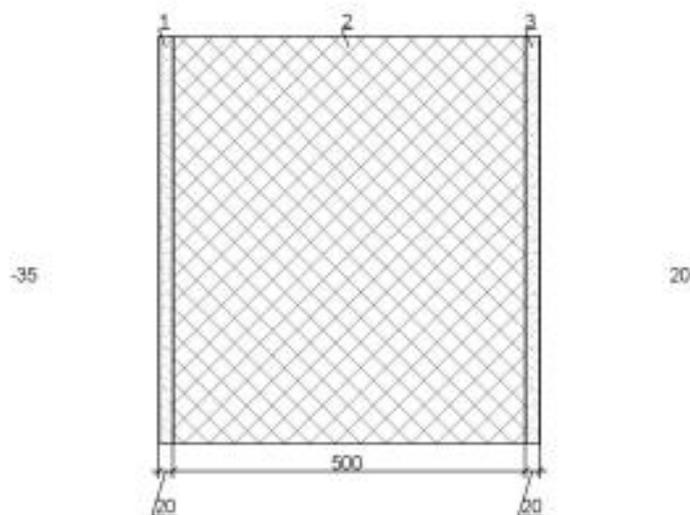
Схема конструкции ограждающей конструкции показана на рисунке:

1. Раствор цементно-песчаный, толщина $\delta_1 = 0.02 \text{ м}$, коэффициент теплопроводности $\lambda_{A1} = 0.76 \text{ Вт}/(\text{м} \cdot ^\circ\text{C})$

2. Пенобетон ($\rho = 1000 \text{ кг}/\text{м}^3$), толщина $\delta_2 = 0.5 \text{ м}$, коэффициент теплопроводности $\lambda_{A2} = 0.41 \text{ Вт}/(\text{м} \cdot ^\circ\text{C})$

3. Раствор цементно-песчаный, толщина $\delta_3 = 0.02 \text{ м}$, коэффициент теплопроводности $\lambda_{A3} = 0.76 \text{ Вт}/(\text{м} \cdot ^\circ\text{C})$

Вывод: величина приведённого сопротивления теплопередаче $R_0^{пр}$ меньше требуемого $R_0^{норм}$ ($1.32 < 3.51$) следовательно представленная ограждающая конструкция не соответствует требованиям по теплопередаче
